Código documento		MUESTREO Y CARACTERIZACIÓN AGUA COSTERA ANAMAR			
	LM-IF-01					
	Revisión No. 2					
Documento Oficial	No. Servicio	LM-AA-2968	Fecha	26 OCTUBRE 2021	Página	1

Caracterización Aguas Marinas Para Autoridad Nacional de Asuntos Marítimo (ANAMAR) Distrito Nacional, R.D.

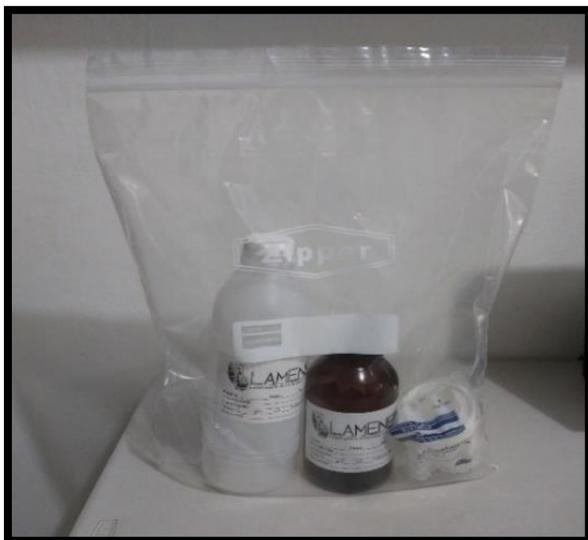
- 1-Plastico 1000 ml, Parámetros fisicoquímicos
- 2-Cristal color ámbar 1000 ml, parámetros orgánicos
- 3-Plásticos 125 ml, parámetros bacteriológicos

Foto 1.1-Kit de frascos para monitoreo utilizado por LAMENER

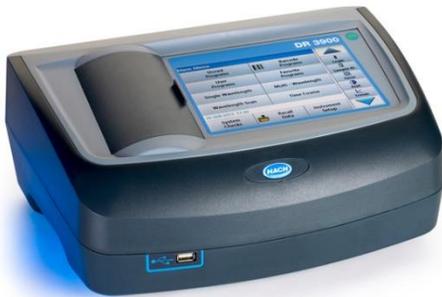
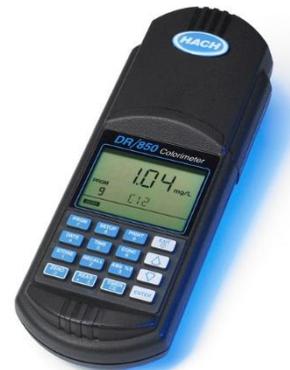
Para el análisis fisicoquímico se utilizó el último espectrofotómetro de luz visible, el DR-850, etc.

Fotos 1.3 y 1.4 DR 3900 y DR 850 respectivamente
